SISTEMAS CONSTRUTIVOS DE REABILITAÇÃO E REFORÇO DE FUNDAÇÕES

DISSERTAÇÃO DE MESTRADO APRESENTADA

MIEC – MESTRADO INTEGRADO EM ENGENHARIA CIVIL

Dissertação submetida para satisfação parcial dos requisitos do grau de
MESTRE EM ENGENHARIA CIVIL — ESPECIALIZAÇÃO EM GEOTECNIA

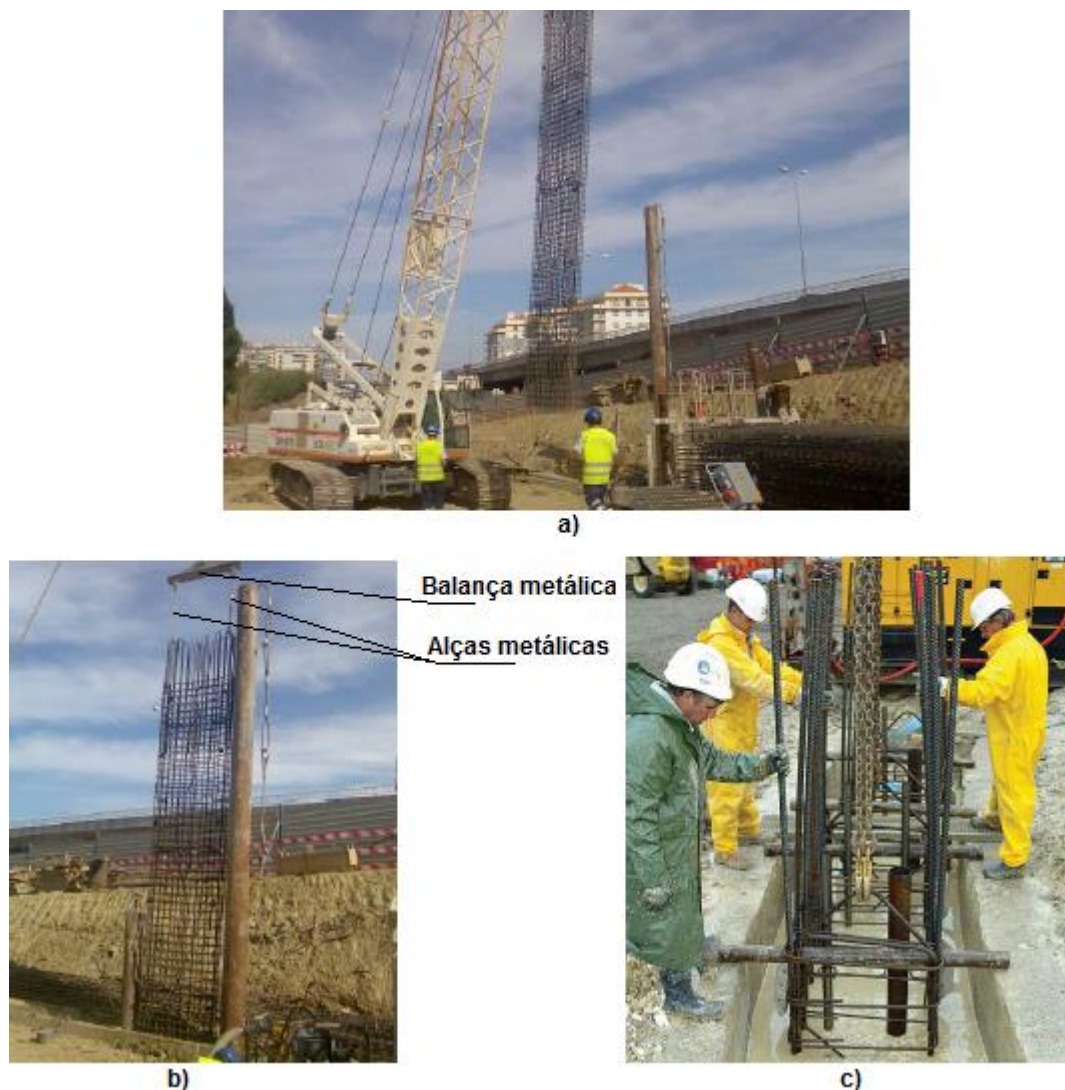
Fig.8.10 – Operação de colocação da armadura: a) elevação da armadura; b) introdução no interior da trincheira; c) armadura colocada [33, 83]

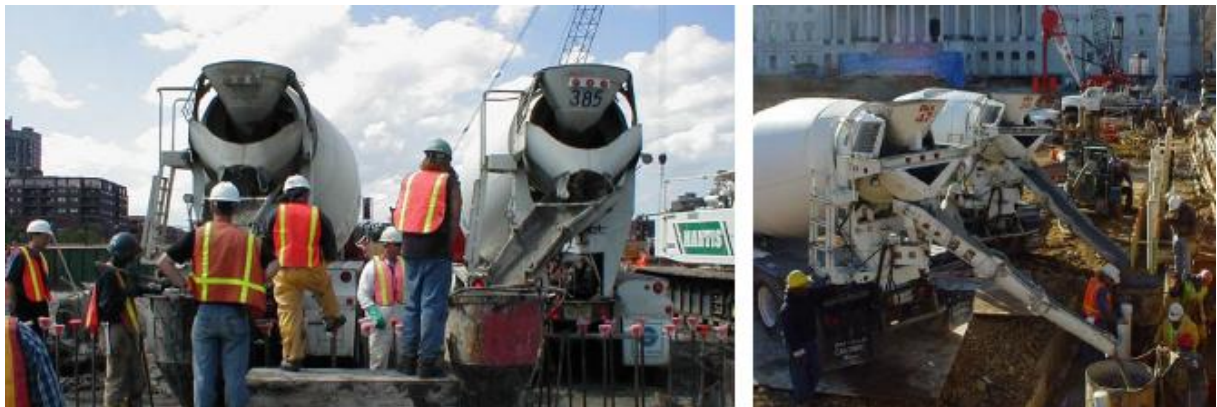
Fig.8.11 – Betonagem de um painel [74]

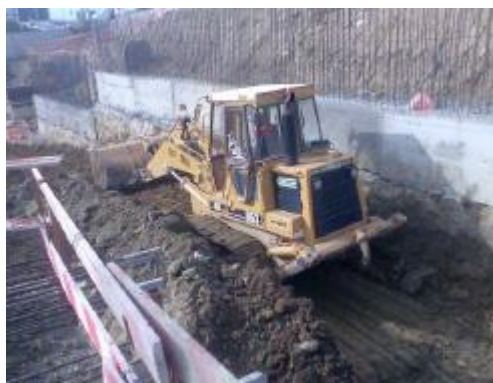
Fig.8.12 – Trabalhos de escavação [71]

Concluída a betonagem da parede e após a realização do saneamento do seu topo, bem como da viga de coroamento, procede-se à escavação do recinto compreendido no interior do perímetro da parede moldada construída (Figura 8.12).

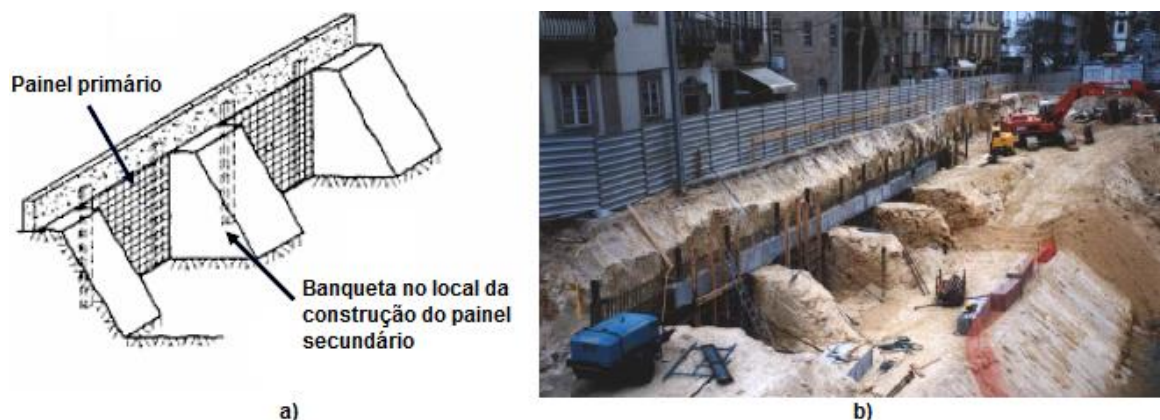
Fig.8.18 – Escavação dos painéis primários: a) esquema; b) situação em obra [45]

Como referido em 8.3.1, a execução dos painéis de cada nível é realizada de forma alternada através de painéis primários e secundários. A operação inicia-se com a escavação dos painéis primários, deixando-se banquetas de solo nos locais destinados à construção dos painéis secundários, que só são removidas após a finalização dos primeiros (Figura 8.18). Este é um modo de operação seguro, já que tirando-se partido do efeito de arco, é possível evitar deslocamentos indesejados do terreno a suportar.

Refere-se também que é usual a escavação do terreno localizado atrás dos perfis, de forma a permitir a colocação da armadura (Pinto, 2008).

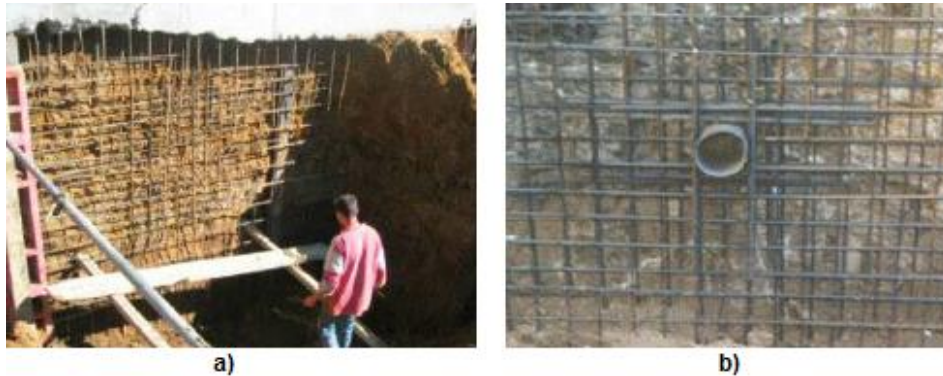
Fig.8.19 – Armadura de um painel: a) Execução; b) negativo na zona da ancoragem [71, 12]

Posteriormente à escavação dos painéis primários procede-se à montagem das suas armaduras (Figura 8.19a), as quais são amarradas aos varões de espera da viga de coroamento, que foram embebidos na vala de areia realizada. Chama-se a atenção para o facto das armaduras deverem ser montadas com espaçadores para garantir a espessura de recobrimento definida em projeto.

Outro aspeto relevante é o facto de se colocar um negativo (tubo de PVC) conjuntamente com as armaduras dos painéis, de modo a se produzir um furo que permita a instalação das ancoragens posteriormente à betonagem dos mesmos (Figura 8.19b) (Santos, 2011).

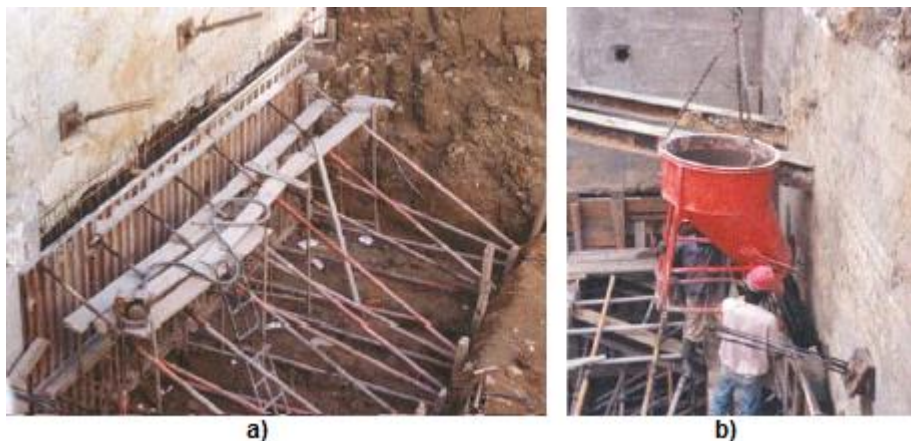
Fig.8.20 – Execução do painel: a) cofragem; b) betonagem [12]

Finalizada a execução da armadura realiza-se a cofragem dos painéis para posterior betonagem dos mesmos (Figura 8.20). A cofragem é normalmente apoiada através de escoras que fazem reação contra o terreno envolvente ou em blocos de betão colocados nas proximidades.

Estando a cofragem devidamente montada e escorada inicia-se a betonagem dos painéis introduzindo o betão no seu interior através de um *trémie*, procedendo-se de seguida à sua cuidada vibração.

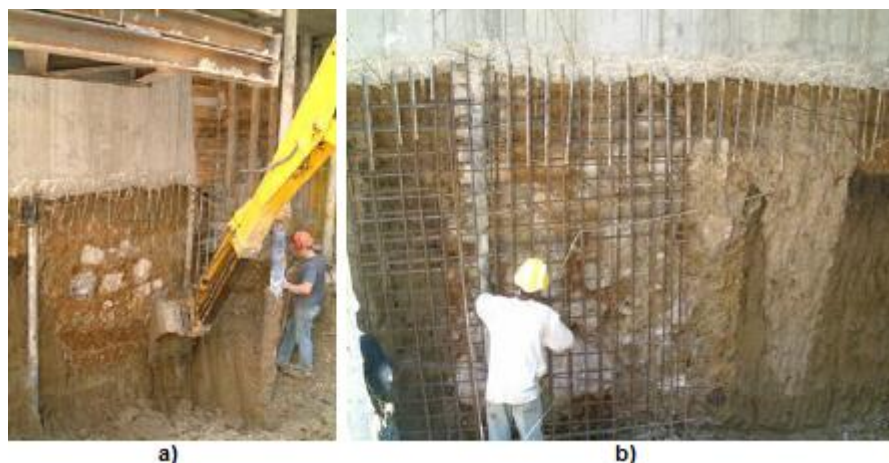
Fig.8.31 – Construção da parede tipo Berlim: a) escavação; b) construção da armadura [69]

A construção da parede tipo Berlim (Figura 8.31) consistiu essencialmente na construção faseada, de cima para baixo, de painéis de betão armado que se apoiavam provisoriamente em microestacas de secção tubular. Os painéis foram betonados contra o terreno tratado que permitiu a realização da escavação de uma forma bastante menos faseada.

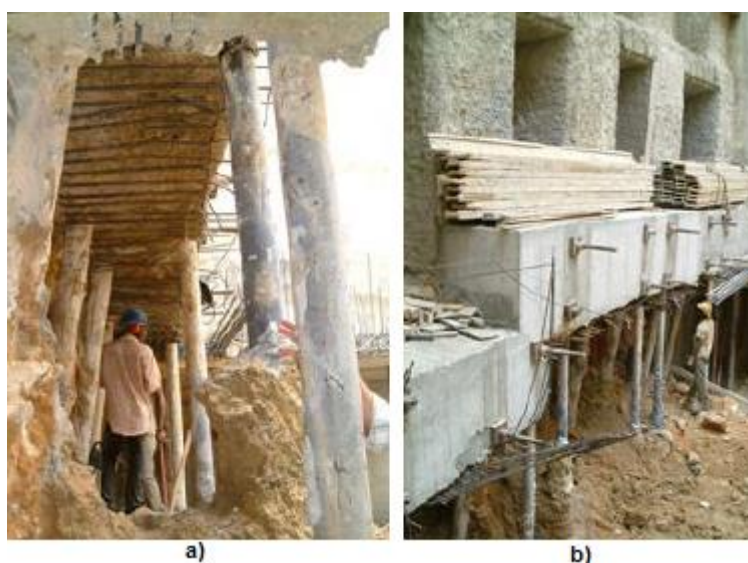
Fig.8.32 – Estrutura de recalçamento: a) fiada de microestacas; b) vigas de recalçamento [69]

Para os alçados sul e poente, onde as paredes de contenção se localizam sob as fachadas a preservar, a solução de contenção adotada baseou-se na construção de uma cortina de colunas de *jet grout*, armadas com tubos metálicos, complementada por painéis de betão armado, estabilizada por bandas das futuras lajes definitivas. Esta solução foi integrada com a solução de recalçamento das fachadas que consistiu na execução de uma fiada de microestacas no interior da escavação, solidarizada à cortina e às fachadas através de vigas de recalçamento, executadas em ambos os lados das paredes a preservar, e ligadas entre si por barras pré-esforçadas do tipo *GEWI* (Figura 8.32).

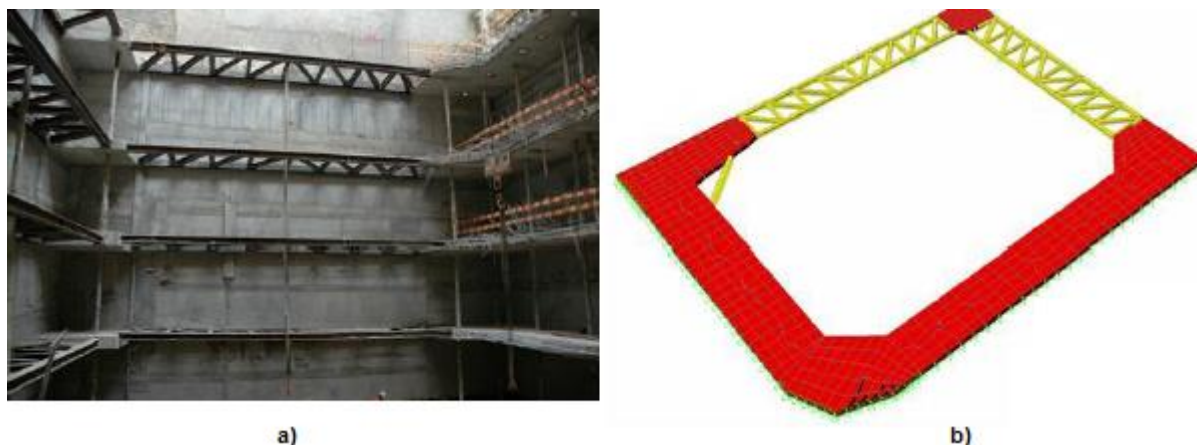
Fig.8.33 – Estrutura de travamento: a) perspectiva em obra; b) esquema [69]

O quadro formado pelas vigas treliçadas e pelas bandas de laje (Figura 8.33) formaram um conjunto rígido de travamento ao nível das lajes dos pisos 0, -1, -2 e -3, que se revelou uma boa solução, já que permitiu limitar as deformações a valores aceitáveis, tanto da própria parede como das estruturas e infraestruturas vizinhas.

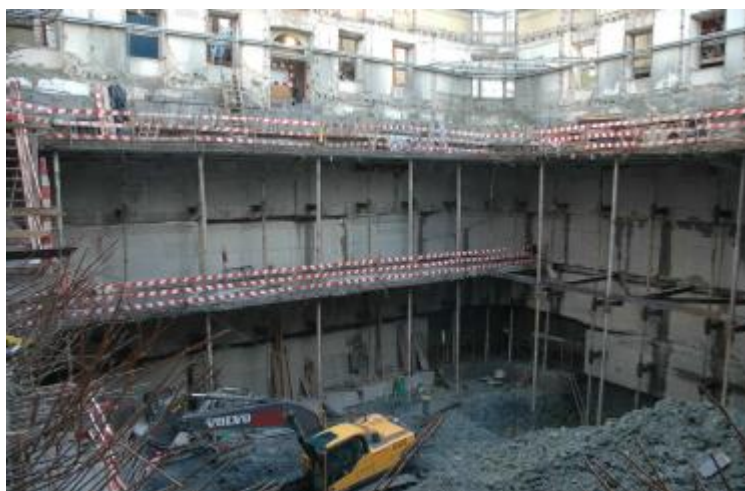
Fig.8.35 – Estabilização das paredes através das bandas de lajes e das treliças metálicas [70]

Como anteriormente referido, a estabilização da parede foi executada através de um quadro fechado de vigas (Figura 8.35), tendo-se considerado suficiente a realização do travamento ao nível dos pisos 0 e -2. Onde foi possível, o travamento foi materializado por bandas de laje executadas simultaneamente com os painéis da parede de contenção sobrejacentes, e por treliças metálicas onde, por razões arquitetónicas, era necessário deixar aberturas. Tanto os troços de laje como as treliças metálicas foram apoiadas, durante a fase de escavação, na parede de contenção e em perfis metálicos executados previamente aos trabalhos de escavação.

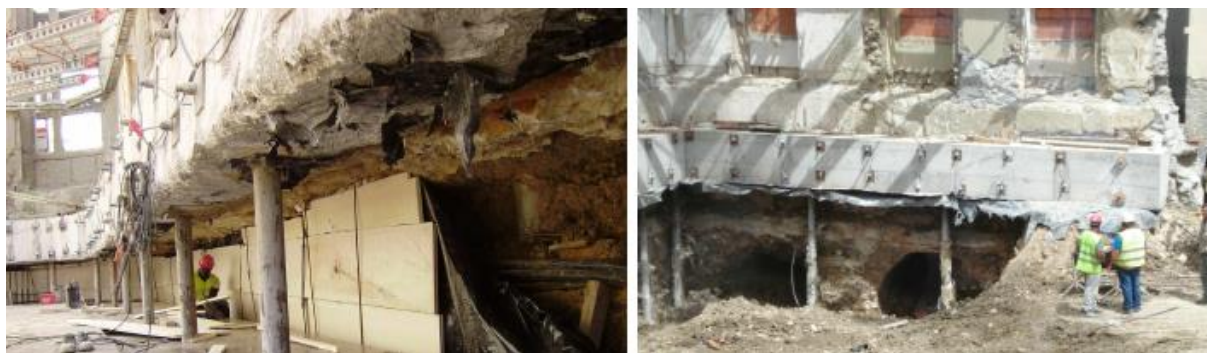
Fig.8.36 – Perspetiva do recalçamento das fachadas [70]

Relativamente ao recalçamento das fachadas, este foi executado através de duas fiadas de microestacas de secção tubular (uma de cada lado das paredes), ligadas entre si e à fundação das paredes preservadas através de vigas de recalçamento construídas em cada um dos seus lados. De modo a solução funcionar em conjunto as vigas foram solidarizadas às fundações das paredes através de barras pré-esforçadas de aperto do tipo *GEWI* (Figura 8.36) (Pinto et al., 2008).

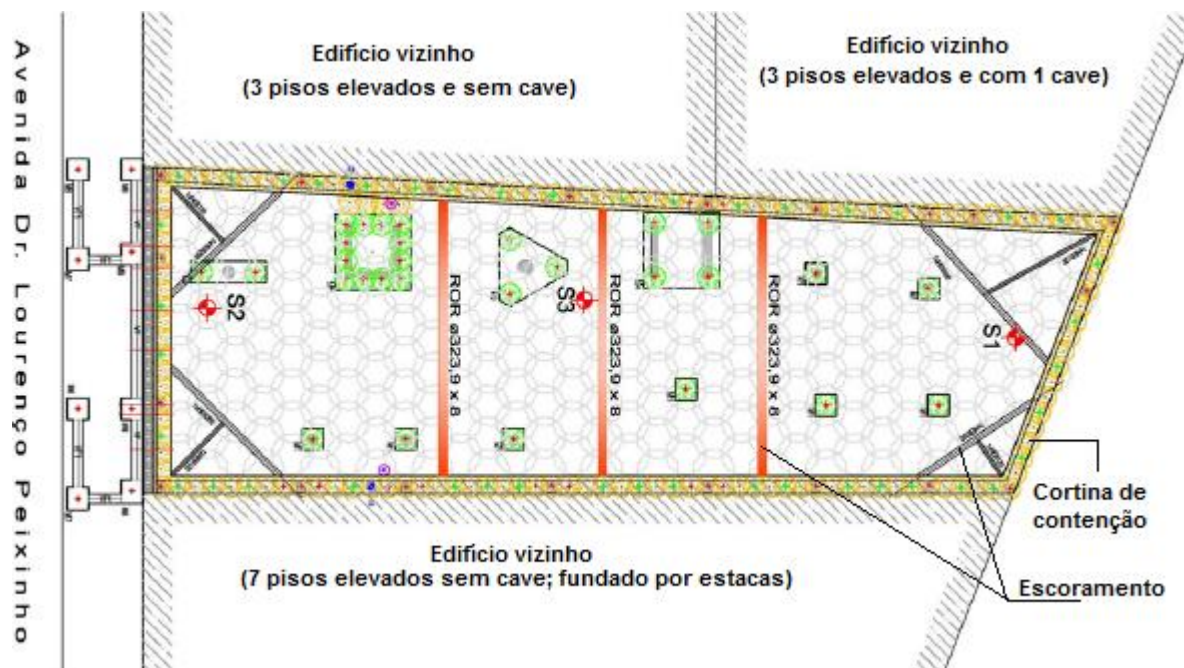
Fig.8.37 – Planta do edifício onde se pode observar a cortina de contenção periférica e os escoramentos [25]

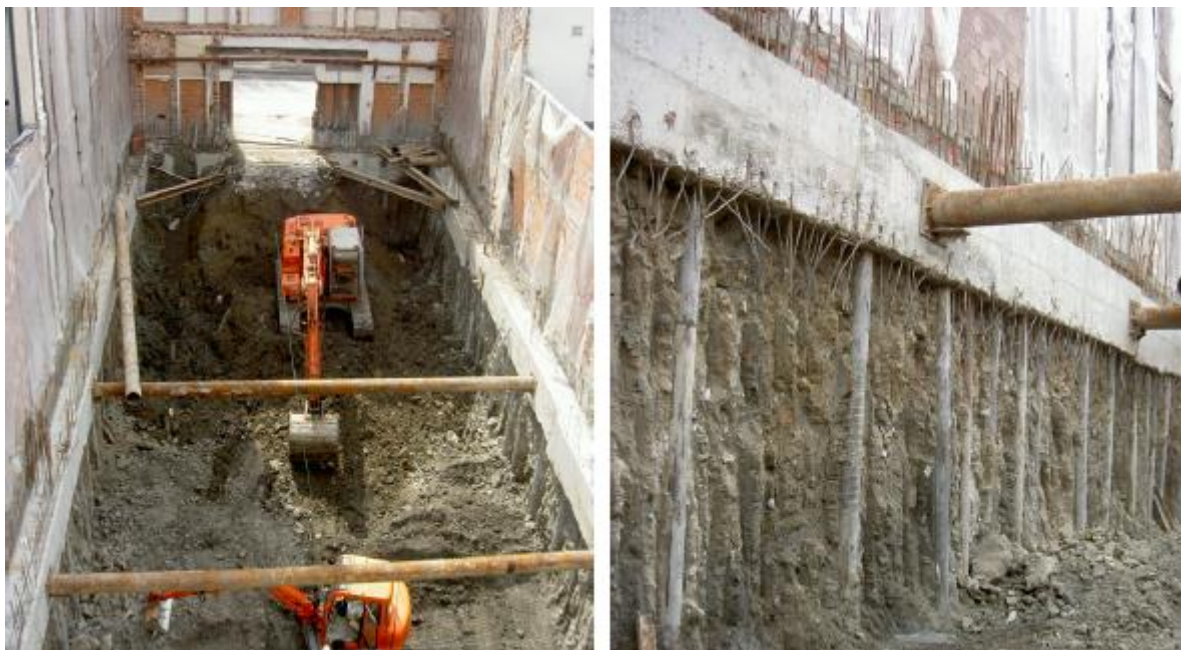
Fig.8.38 – Travamento da cortina através de escoras metálicas [25]
